Mit Kreativität, Herz und Verstand

Gewinner des Sanierungspreises 2019 in der Kategorie Bauwerkserhaltung: Für die Instandsetzung, Sanierung und Modernisierung des denkmalgeschützten Wohnhauses Hahnemannstraße 7 in Leipzig hat „Forßbohm & Söhne, Bauunternehmen seit 1878“ den von der Mediengruppe Rudolf Müller ins Leben gerufenen Sanierungspreis 2019 nach Entscheidung der Jury unter zwölf Einreichungen in der erstmals ausgelobten Kategorie Bauwerkserhaltung gewonnen. Vom Dach über die Decken bis zum Keller, von der Fassade bis zur Erhaltung denkmalgeschützter Bauteile im Treppenhaus, von der energetischen Sanierung bis hin zur nachträglichen Bauwerksabdichtung waren viele unterschiedliche, die Bausubstanz schonende und berücksichtigende Lösungen zu entwickeln und umzusetzen.

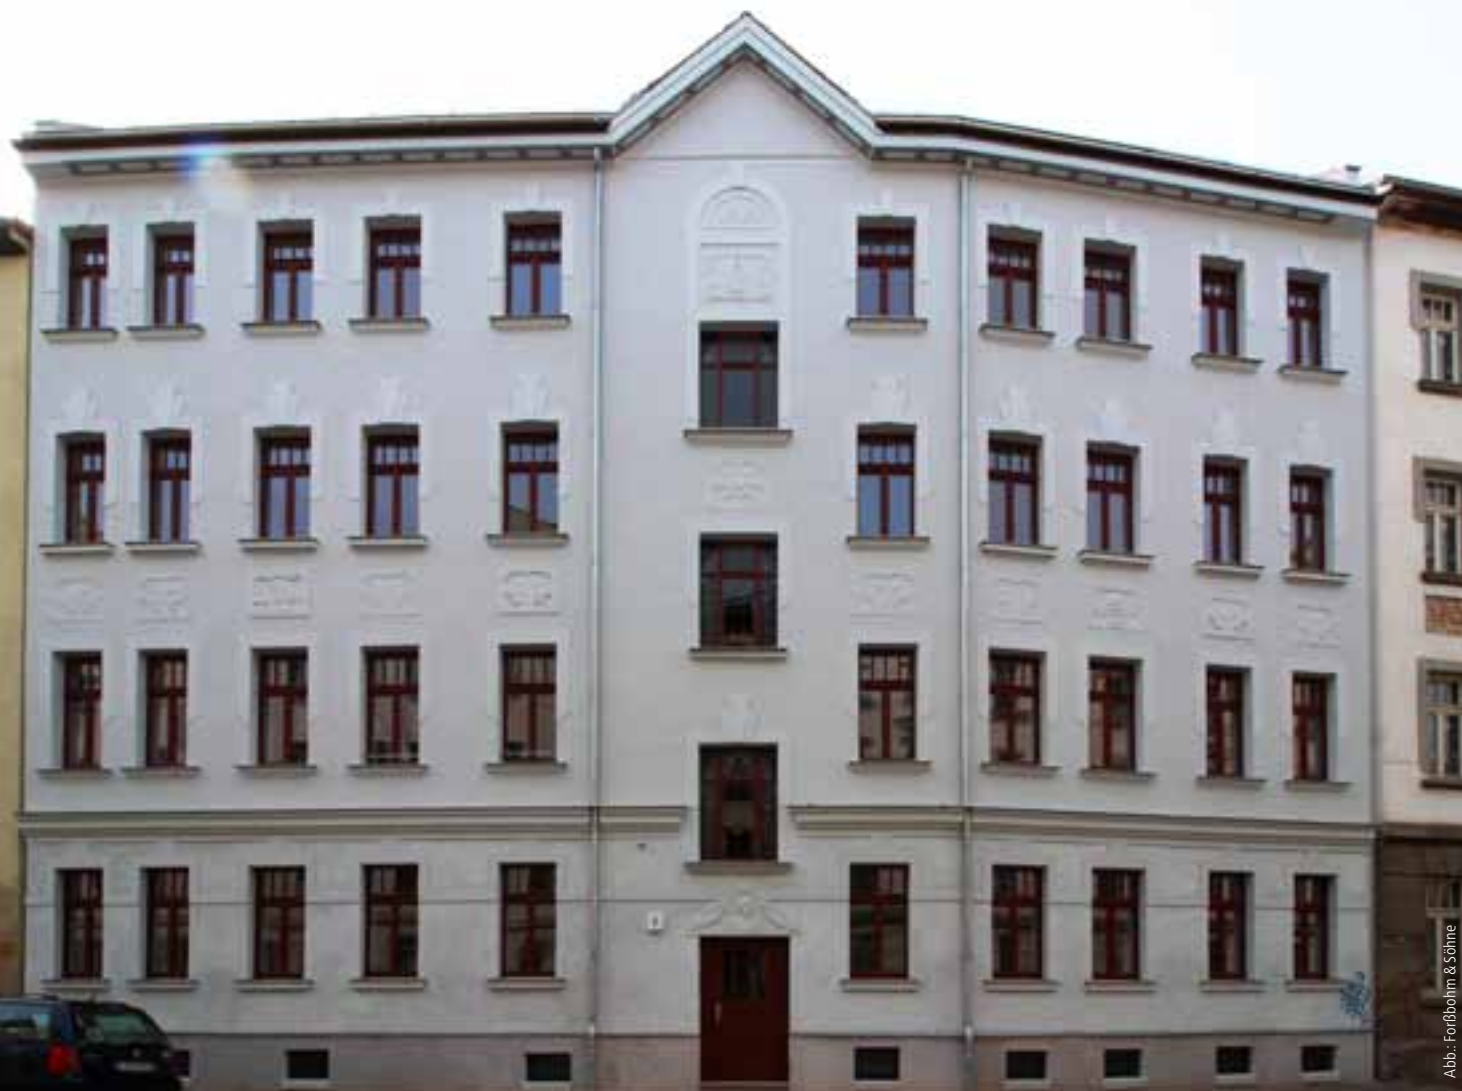
Abb. 1: Die Fassade des Hauses Hahnemannstraße 7 in Leipzig wurde mit verschiedenen Putztechniken, Restaurierung und Rekonstruktion von Ornamenten, Dachkisten mit Schablonenmalerei und originalidentisch nachgebauten Kastenfenstern in Abstimmung mit der Denkmalpflege saniert.

Es gibt viele Geschichten rund um die Instandsetzung, Sanierung und Modernisierung des denkmalgeschützten Wohnhauses Hahnemannstraße 7 in Leipzig zu erzählen (Abb. 1). Schon die Konstellation, die zu diesem Auftrag geführt hat, ist ungewöhnlich. Die beiden Investoren und Bauherren, Helmut und Cornelia Rader aus Heppenheim, hatten mit der Firma Forßbohm bereits ein denkmalgeschütztes Wohnhaus in der Dufourstraße in Leipzig grundlegend saniert und suchten nun ein weiteres Objekt, dessen Sanierung wegen Denkmalschutzauflagen steuerlich gefördert wird. Forßbohm schlug ihnen auf Empfehlung von Dipl.-Ing. Architekt Mark Aretz vom Büro ABA aus Leipzig das Haus Hahnemannstraße 7 vor (Abb. 2). Dieses 1909 fertig gestellte Gebäude weist sowohl typische ornamentale Elemente des Jugendstils auf als auch Merkmale des Reformstils. Dieser ist durch reduzierte Formen, aber eine ausgeprägte Gliederung der (Fassaden-)Flächen gekennzeichnet. Die Raders überzeugte der Vorschlag. Sie klärten zunächst die komplizierten Besitzverhältnisse mit unterschiedlichen Eigentümern für die zehn Wohnungen und übergaben die Leitung und das Millionenbudget an Diplom-Ingenieur Thomas Forßbohm und sein Unternehmen, da sich beim zuvor erfolgreich realisierten Sanierungsprojekt das notwendige Vertrauen aufgebaut hatte. Sie übertrugen ihm zugleich die notwendige Entscheidungsfreiheit, um mit Veränderungen, die sich im Projektfortschritt ergaben, flexibel umgehen zu können. So konnte er, wie er sagt, „alle weglassen, die Geld kosten: Generalunternehmer, Projektsteuerer, Bauüberwacher und externe Bauleiter sowie auch den Vertrieb“ und das Budget stattdessen ganz für den Substanzerhalt verwenden.

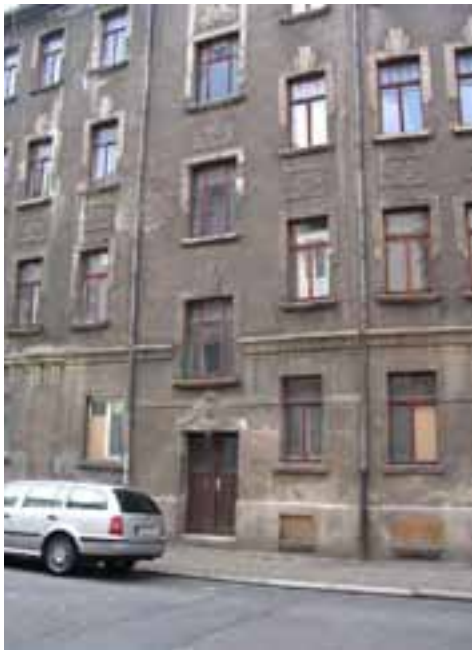
Abb. 2: Man benötigt beim Anblick des seinerzeit leer stehenden Hauses etwas Fantasie, um sich das Endergebnis der Sanierung vorzustellen.

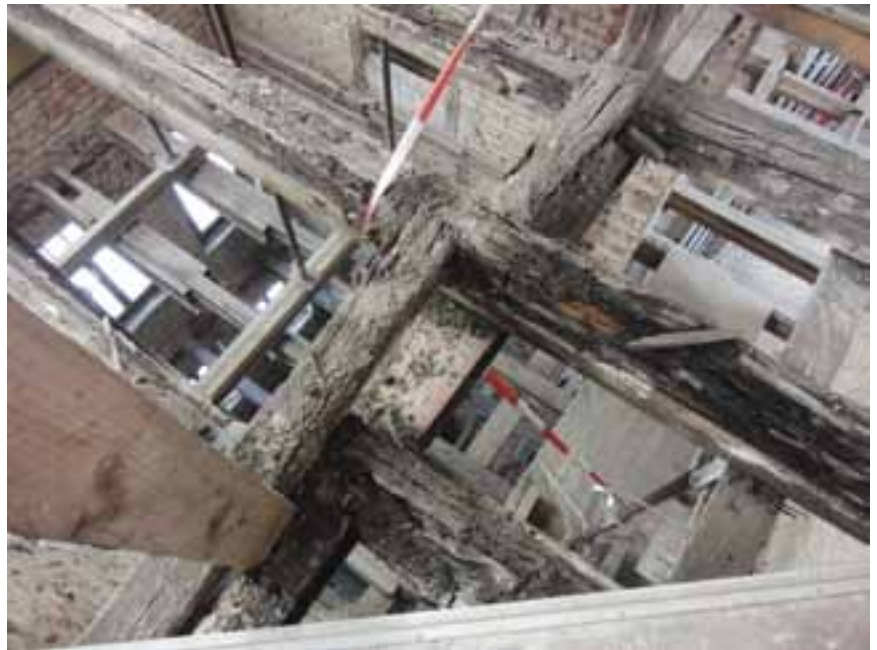
Abb. 3: Die alten Holzbalkendecken waren stark durchfeuchtet und geschädigt. Füllungen und Beläge wurden entfernt, um einen Einsturz der Decken zu verhindern.

Die erste Aufgabe bestand darin, die Decken zu sichern, um einen vollständigen Substanzverlust zu verhindern. Denn die Holzbalkendecken waren stark durchfeuchtet, da das Dach über zwei Jahre mit einem lückenhaften Dach da gestanden hatte, nachdem das Gebäude bereits von einem anderen Investor „ansaniert“ worden war. Es drohte der totale Substanzverlust, sollte die oberste Decke auf die darunter liegende stürzen und eine Kettenreaktion auslösen. Erste Teile der Decke waren bereits eingebrochen. Deshalb galt es zunächst die Decken zu sichern, indem die Forßbohm-Mitarbeiter Füllungen und Beläge entfernten. Die Denkmalpflegerin hätte die alten Decken gerne erhalten, aber sowohl der Holzschützer, der einen Schwammbefall feststellte, als auch der Statiker rieten davon ab. Denn viele Balken waren sehr stark geschädigt (Abb. 3). Schließlich konnten nur wenige Balken erhalten werden.

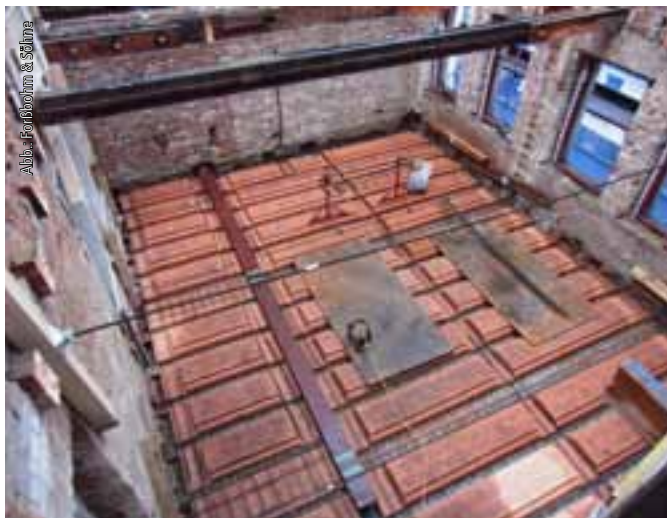
Abb. 4: Nur wenige Balken konnten erhalten werden. Deshalb wurden alle Decken mit einem Ziegelhandmontagesystem neu aufgebaut. Es ist leicht genug, um die Fundamente nicht zusätzlich zu belasten.

Auf Grundlage einer von Forßbohm initiierten und betreuten Bachelorarbeit an der HWTK Leipzig, die die Wirtschaftlichkeit von Ziegel- und Holzbalkendecken miteinander verglichen hatte, fiel die Entscheidung, für die neuen Decken ein Ziegelhandmontagesystem anzuwenden (Abb. 4). Diese Technologie bot darüber hinaus Vorteile beim Schall- und Brandschutz. Schließlich erfüllte dieses Ziegeldeckensystem auch die Anforderung leicht zu sein, um die alten Fundamente nicht zusätzlich zu belasten. Schließlich sollten im Dachgeschoss noch zwei zusätzliche Wohnungen geschaffen werden.

Die Decken wurden in den beiden Gebäudehälften nacheinander jeweils von oben nach unten abgetragen, nachdem die Wände mit Stahlankern bis zum Abschluss des Neuaufbaus gesichert worden waren. Die alten Auflager in den Wänden, die weiter genutzt werden konnten, wurden für die Träger der Ziegeldecke vorbereitet und dabei gleichzeitig der Hausschwamm im Mauerwerk bekämpft. Das neue Deckensystem besteht aus Ziegeldeckenträgern und Füllkörpern.

Die Ziegeldeckenträger wurden zusätzlich mit bewehrtem Beton vergossen, um eine zusätzliche Aussteifung zu erreichen. Aufbeton über die gesamte Deckenfläche war nicht notwendig. Das System ließ sich außerdem von den Forßbohm-Handwerkern gut handhaben. Später beim Ausbau wurden auf dieser neuen Rohdecke noch Dämmung, ein Heizestrich und Parkett verlegt. Die Decke erreicht so im Hinblick auf Statik, Brand- und Schallschutz Neubauniveau mit allen Prüfnachweisen.

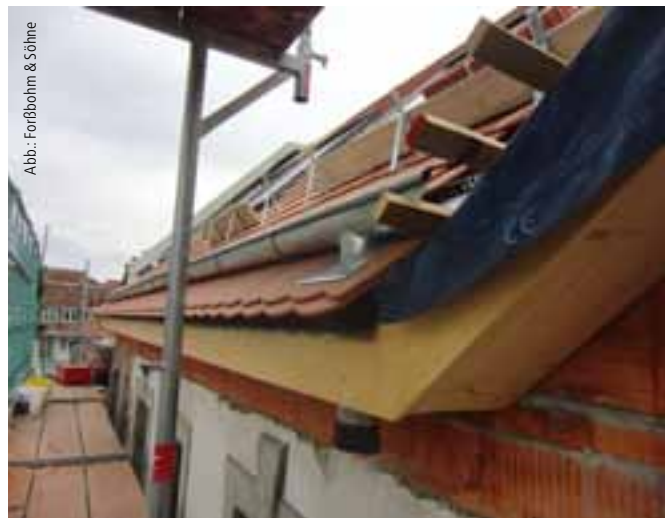
Abb. 5: Dachstuhl und das Dach wurden nach alten Plänen, die im Archiv noch vorhanden waren, neu aufgebaut.

Der Dachstuhl und das Dach wurden nach den alten Plänen, die im Archiv noch vorhanden waren, neu aufgebaut (Abb. 5). Eine Schwierigkeit kam erst bei der Planung des Dachstuhls ans Licht. Das Gebäude besteht aus zwei Hälften, die in der Mitte in einem leicht stumpfen Winkel aufeinanderstoßen. Der Dachstuhl hat also zwei Fluchten und musste daher in einem Segmentbogenabschnitt zusammengeführt werden (Abb. 6).

Die neue Biberschwanz-Harteindeckung entspricht den alten Plänen. Eine weitere Besonderheit ist die vom Denkmalschutz geforderte liegende Rinne der Dachentwässerung, die oberhalb des Dachkastens mit Schablonenmalerei und der ersten drei Reihen Dachziegel verläuft, also von unten nicht sichtbar ist (Abb. 5 und 7).

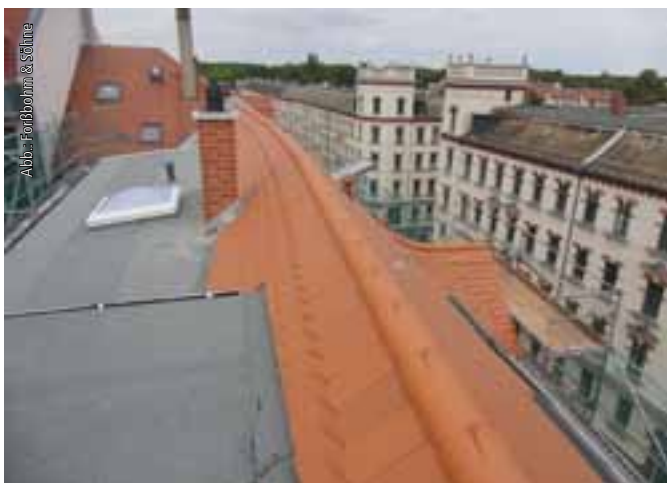
Abb. 6: Das Gebäude besteht aus zwei Hälften, die in der Mitte in einem leicht stumpfen Winkel aufeinanderstoßen. Der Dachstuhl musste daher in einem Segmentbogenabschnitt zusammengeführt werden.

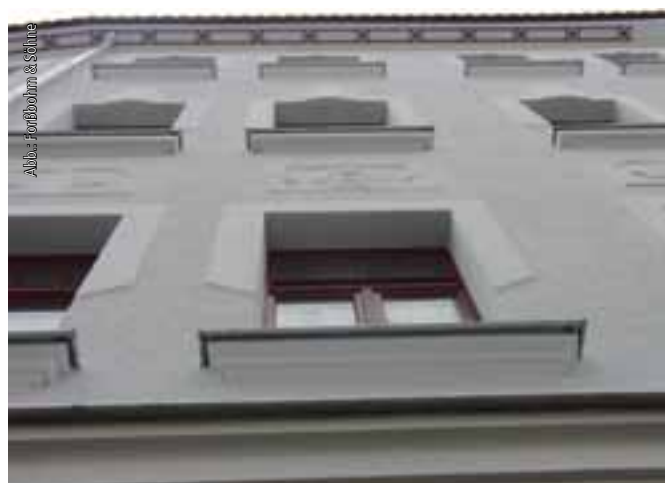
Abb. 7: Der Dachkasten mit Schablonenmalerei verdeckt die liegende Rinne zur Dachentwässerung, so dass diese von unten nicht sichtbar ist.

Um die Malerei zu rekonstruieren, war der alte Dachkasten gesichert worden. Mit einer UV-Lampe wurde in der Werkstatt die ursprüngliche Farbgebung und Ornamentik ermittelt und anhand dieser Analyse die neue Bemalung festgelegt.

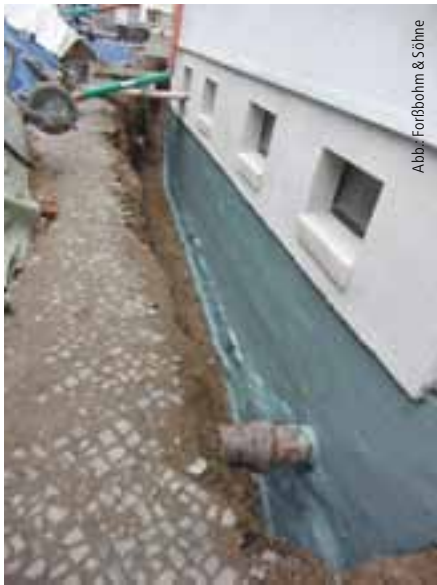
Abb. 8: Horizontal wurde im Mauer sägeverfahren und dort, wo die Wände nicht zugänglich waren, im Injektionsverfahren abgedichtet. Vertikal kam an den Außenwänden mit Niederschlag eine Reaktivabdichtung zum Einsatz.

Das Vollziegelmauerwerk war im Großen und Ganzen noch intakt. Lediglich dort, wo es defekte Dachrinnen gegeben hatte, war die Versalzung so groß, dass einzelne Mauerwerksteile ausgetauscht werden mussten. Außerdem wurde eine Horizontalabdichtung gegen aufsteigende Feuchtigkeit eingebaut.

Dort, wo die Wände auf der Hof- und Straßenseite sowie in einer Hofeinfahrt auf der linken Gebäudeseite von außen zugänglich waren, brachte ein darauf spezialisiertes Unternehmen im Mauer sägeverfahren PVC-Platten als abdichtende Schicht ein. Wo nicht aufgedigert werden konnte, dichteten die für diese Arbeiten erfahrenen Forßbohm-Handwerker das Mauerwerk horizontal mit einem Abdichtungsgel im Injektionsverfahren ab. Wo Niederschlagswasser auftritt, als auf der Straßen- und Hofseite wurden die erdberührten Wände außerdem mit einer flexiblen polymermodifizierten Dichtschlamm, einer so genannten Reaktivabdichtung „RD2“, vertikal abgedichtet (Abb. 8). Insgesamt waren die erdberührten Wände nicht stark durchfeuchtet. Und mittlerweile sind sie noch weiter abgetrocknet (Abb. 9).

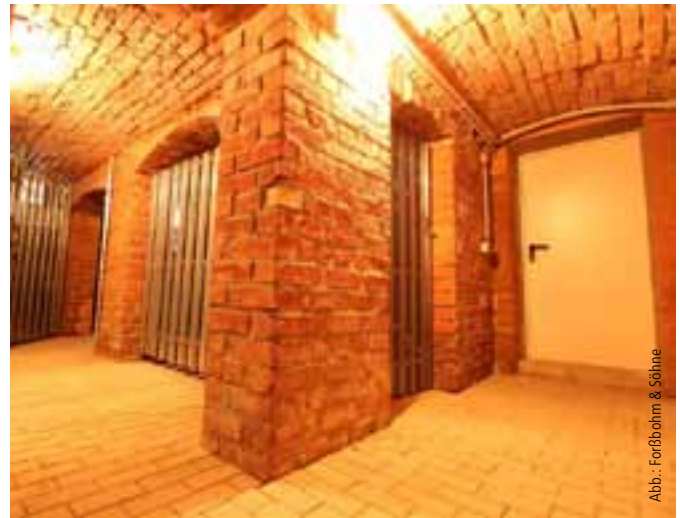
Abb. 9: Die erdberührten Wände waren nicht stark durchfeuchtet und sind mittlerweile noch weiter abgetrocknet.

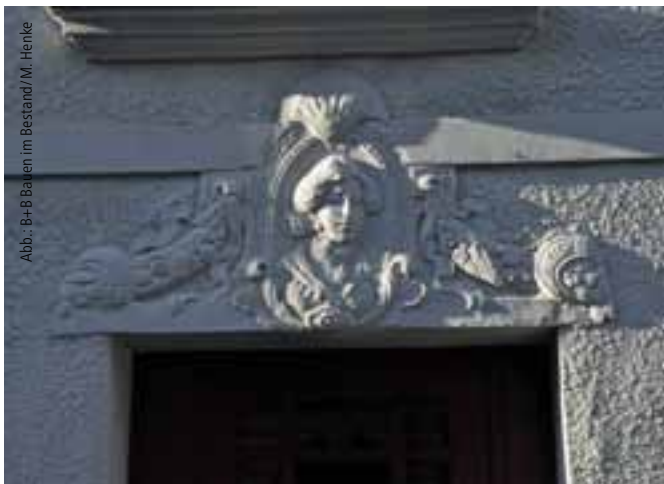
Abb. 10: Die Ornamente wurden teils restauriert, teils rekonstruiert.

Hier galt es den Putz mit den Stuckzierornamenten und Fensterbekrönungen so weit wie möglich zu erhalten und dort, wo es einen Substanzverlust gab, nach Vorlage der alten Pläne zu ergänzen. Dabei macht Thomas Forßbohm auf einen Aspekt aufmerksam: „Der originale Status der Ornamente ist in den alten Zeichnungen nicht filigran eingezeichnet. Die konkrete Ausführung lag in der Hand des Handwerkers, der sie mit seinem Können ‚hingezaubert‘ hat. Jedes Ornament sieht daher etwas anders aus und stellt ein Unikat dar. Das bewirkt die Lebendigkeit der Fassade“. Insofern einigte man sich mit der Denkmalpflege darauf, wie die einzelnen Ornamente aussehen sollten. Das Handwerkliche sollte weiterhin zu sehen sein. Etwa die Hälfte des alten Putzes konnte restauriert werden, die andere Hälfte musste rekonstruiert werden (Abb. 10).

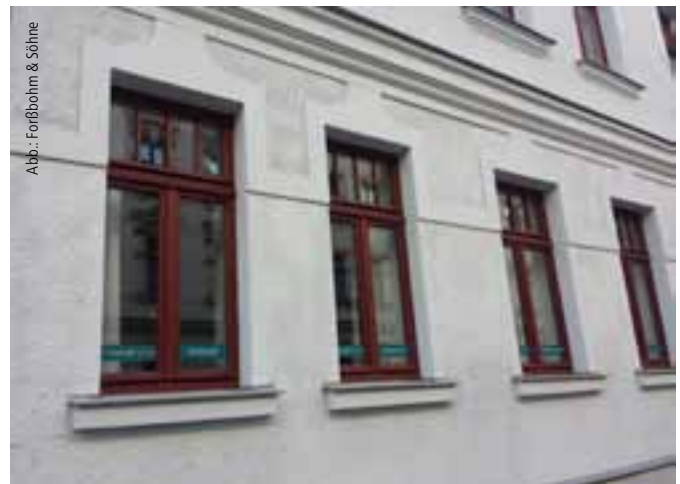
Abb. 11: Im Erdgeschoss wurde ein Leierspritzputz mit Glimmer angetragen.

Eine Besonderheit ist außerdem, dass man die drei verschiedenen Bestandputzarten wieder verwendet hat. Am Sockel wurde ein sogenannter Steinputz angetragen, der sehr hart und widerstandsfähig ist. Die typische Oberfläche erreicht man dadurch, dass der Putz nach dem Antrag abgesäuert wird, wodurch der Zementanteil an der Oberfläche ausgeschlämmt und das harte Korn freigelegt wird. Über dem Sockel wurde im Erdgeschoss ein Leierspritzputz mit Glimmer angetragen (Abb. 11). Die Firma Forßbohm verfügt selbst über derartige Putzleier, teilweise noch aus DDR-Zeiten, teilweise neue Modelle, und Mitarbeiter, die diese Technik beherrschen. Der Putz wird bei dieser Technik mit einer Drahtwalzenleier appliziert. Da jeder Handwerker beim „Leiern“ seinen eigenen Stil und Rhythmus hat, muss einer eine zusammenhängende Fläche alleine ausführen, obwohl die Arbeit wegen des Gewichts der Leier anstrengend ist. Die Hälfte des angeworfenen Putzes fällt bei dieser Technik wieder herab, der haftende Rest glänzt aber wegen der Glimmer in der Morgen- und Abendsonne.

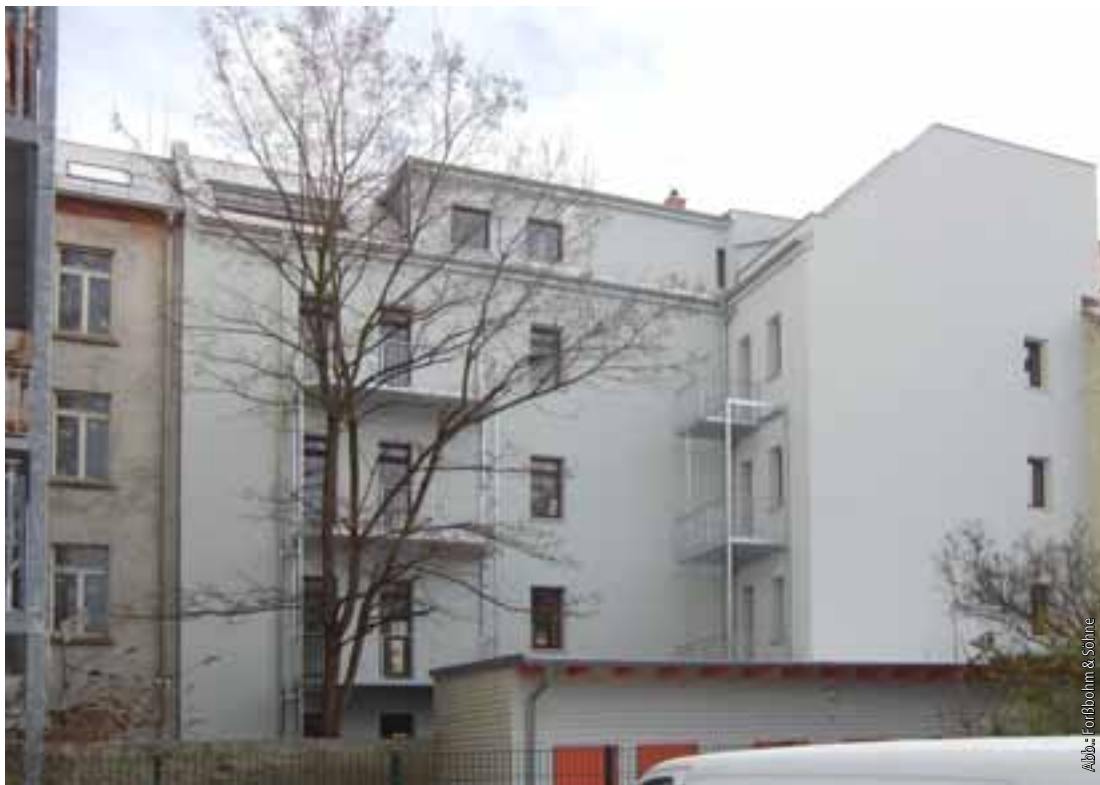
Abb. 12: Auf der Hofseite wurde ein Wärmedämm-Verbundsystem aus EPS-Dämmplatten mit einer Gesamtdicke von 14 bis 16 Zentimetern aufgebracht.

Auf der Hofseite, die ursprünglich keine Verzierungen aufwies, wurde ein Wärmedämm-Verbundsystem aus EPS-Dämmplatten und mit Brandriegeln zum Beispiel zum Nachbargebäude und über den Fensterstürzen mit einer Gesamtdicke von 14 bis 16 Zentimetern aufgebracht (Abb. 12).

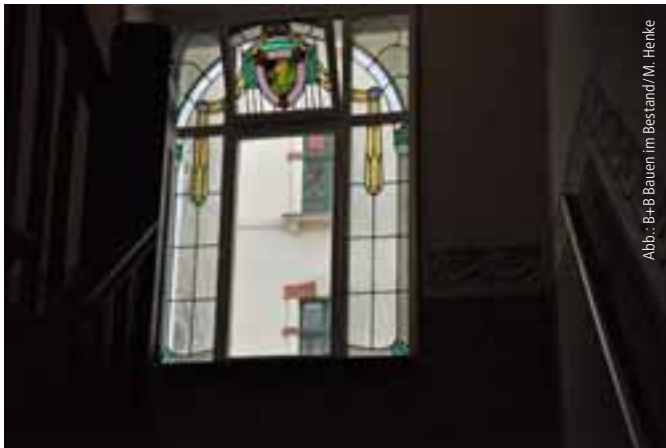
Abb. 13: Ein Teil der farbigen Bleiglasscheiben im Treppenhaus konnte erhalten werden.

Aus denkmalpflegerischer Sicht ist auch das Treppenhaus von besonderem Interesse. Von den mit buntem Bleiglas mit Jugendstil-mustern versehenen Fenstern sind nur Teile erhalten geblieben und konnten restauriert werden. Vor allem im 1. Zwischengeschoss wurden die bunten Gläser entsprechend des Originalbefunds eingesetzt, um hier einen Eindruck des ursprünglichen Aussehens zu vermitteln (Abb. 13). Beim Ersatz der nicht erhaltenen Scheiben wurde auf Isolierglas verzichtet und lediglich eine Einfachverglasung aus gehäm-mertem Glas in die restaurierten Fenster eingesetzt. Noch gut erhalten war die alte Holzterre. Lediglich ein Podest, we-nige Teile vom Geländer und einzelne Tritt- und Setzstufen mussten wegen eines Schwammbefalls in einem Abschnitt des Treppenhau-ses ausgetauscht werden.

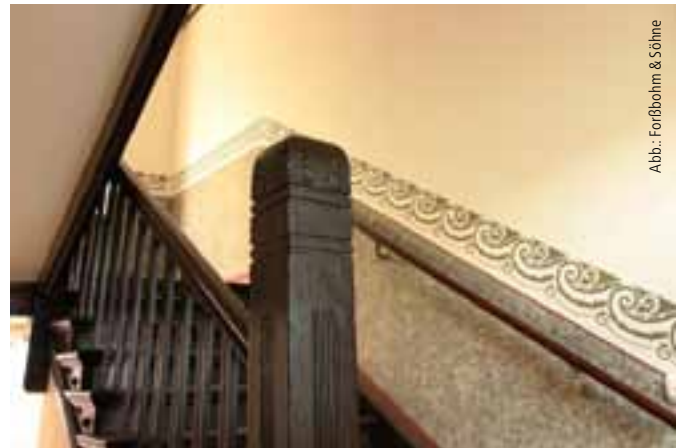
Abb. 14: Von der Treppe mussten nur wenige schwammbefallene Teile ausgetauscht werden. Für die Schablonenmalerei wurden die alten Muster und Farbgebungen aus alten Farbschichten ermittelt.

Der Rest der Treppe konnte vom Schreiner aufgearbeitet und vom Maler einheitlich gestrichen werden (Abb. 14). Erhalten sind im Eingangflur außerdem alte Zahna-Platten am Bo-den und kleinere Abschnitte mit den originalen Wandfliesen. In den übrigen Abschnitten wurden Fliesen in derselben Farbgebung und Materialität verlegt beziehungsweise angesetzt. Unter alten Farbschichten kam im Treppenhaus eine Schablonen-malerei zum Vorschein und wurde restauratorisch freigelegt, um die alten Muster und Farbgebungen zu ermitteln. Nach diesem Befund wurden für den neuen Anstrich Farben festgelegt und vom Maler Schablonen erstellt (Abb. 14). Die alten Wohnungstüren konnten nicht erhalten werden, son-derern wurden originalidentisch nachgebaut (Abb. 15). Die Türen zu den neuen Wohnungen im Dachgeschoss wurden im selben Stil nachgebaut.

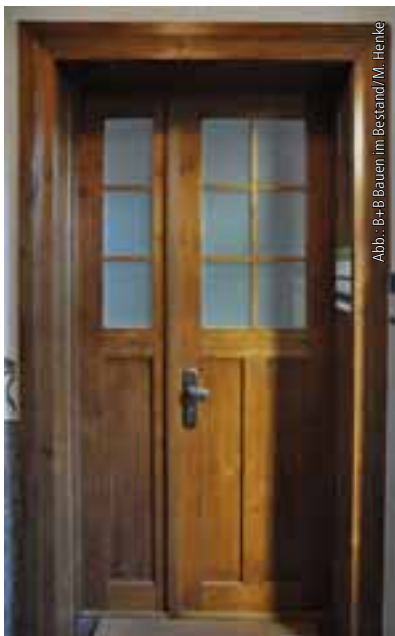
Abb. 15: Die alten Wohnungstüren wurden originalidentisch nachgebaut.

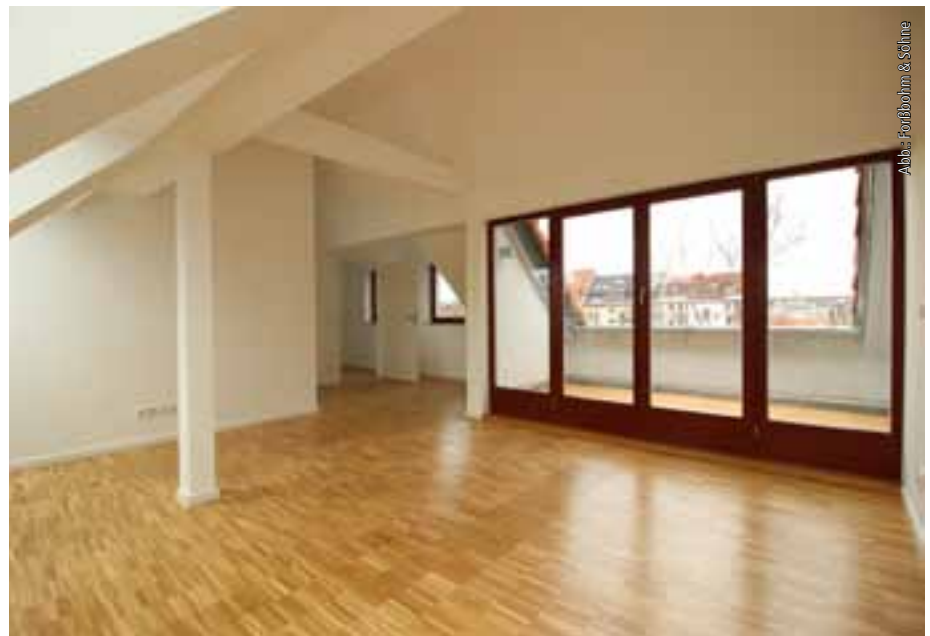
Abb. 16: Im Inneren sind modern ausgestattete Wohnungen entstanden.

Im Inneren sind moderne Wohnungen mit Parkettböden (Abb. 16) und Bädern mit großformatigen Fliesen und zeitgemäßer Sanitärkeramik entstanden. So vermittelt sich in historischem Ambiente aktueller Wohnkomfort.
